05/20-03

Fuge für Fuge, Riss für Riss

Anspruchsvolle Großprofilanierung in Hagen

Baufeld: Grabenlose Sanierung eines gemauerten Abwasserkanals in Hagen

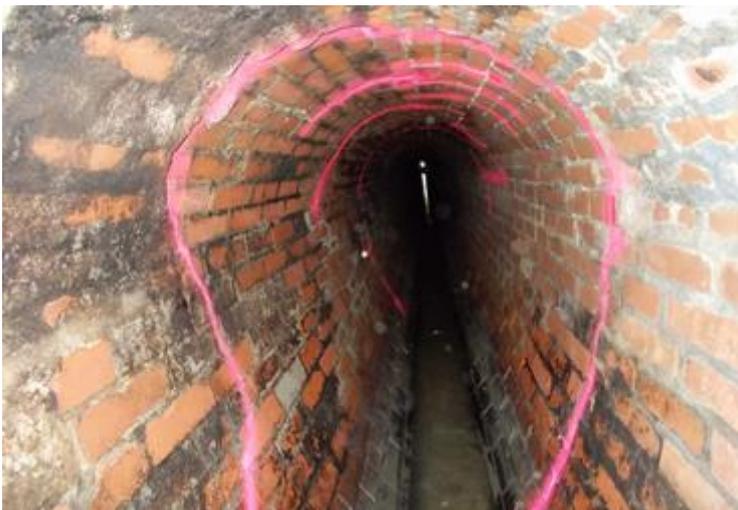
[20-03 Risse]

Im Scheitel des Kanals hatten sich zahlreiche Risse gebildet. Eine Markierung dient der besseren Sichtbarkeit.

Parallel zu den Arbeiten rund um die Fugensanierung widmete sich eine andere Kolonne den Rissen im Rohrscheitel. Um die Sichtbarkeit im Kanal hervorzuheben, wurden diese zunächst markiert. Die Rissanierung erfolgte mittels Injektionsverfahren. Hierbei kamen rund 600 Injektionspacker zum Einsatz. Als Verpressmaterial wurde zwei-komponentiges Polyurethanharz verwendet. Um eine kraftschlüssige Verfüllung der Risse zu gewährleisten, wurden die Injektionspacker in einem Winkel von 45 Grad wechselseitig in den jeweiligen Riss eingebracht. Über eine Hochdruckpumpe wurde anschließend das Verpressharz durch die Hohlpacker in den Rohrscheitel injiziert. „Durch das Aufschäumen des Harzes wird die Rohrumgebung stabilisiert und der Riss verschlossen“, erklärt Wyczykowski. Nach der Aushärtungsphase lassen sich die Packer bündig abtrennen und die Eintrittsstellen nachbearbeiten.

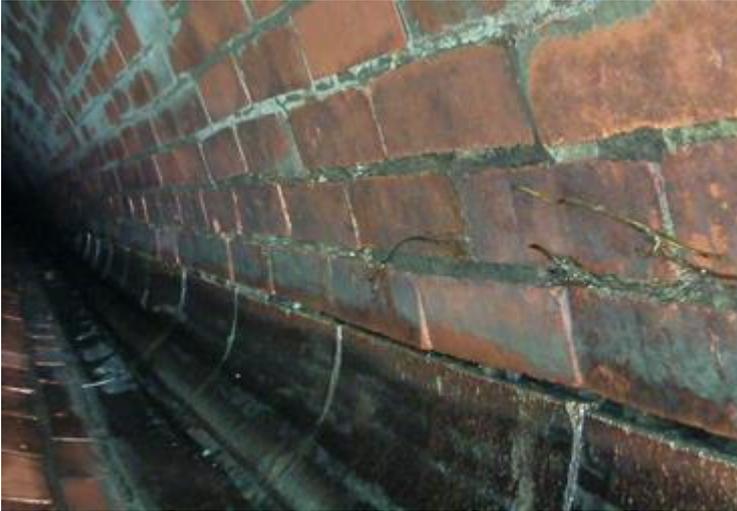
[20-03 Wurzeleinwüchse]

Sogar erste Wurzeln hatten sich durch die marode Bausubstanz den Weg in den Kanal gebahnt.

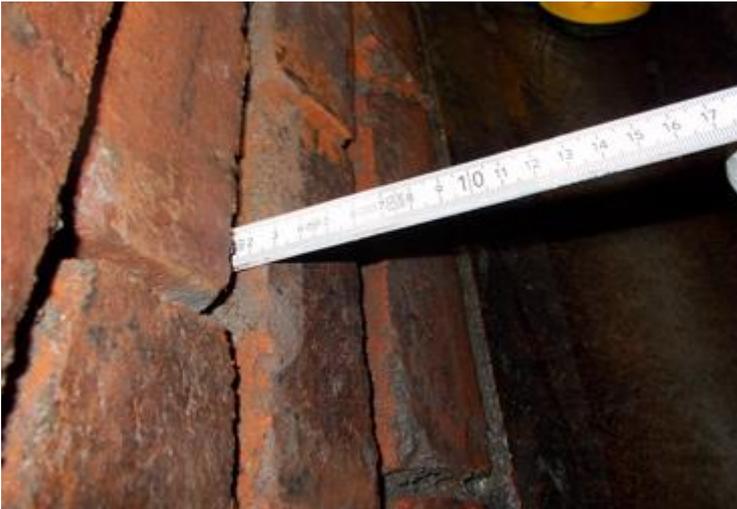
[20-02 Fugen]

So anspruchsvoll wie die Errichtung des Kanals vor vielen Jahren war, so komplex gestaltete sich auch die aktuelle Sanierung. Auf rund 600 Quadratmetern erneuerten die Experten von Dommel die wahrscheinlich durch jahrzehntelangen Kanalbetrieb ausgewaschenen Mauerwerksfugen im Bereich der Sohle. Diese Maßnahme startete mit dem Reinigen sowie dem Ausfräsen des beschädigten und losen Fugenmaterials. „Ein zentrales Problem war, dass der alte Fugenmörtel unterschiedliche Festigkeiten aufwies. Denn die weichen Fugen ließen sich sehr schnell ausräumen, der harte Mörtel hingegen war nicht so leicht zu lösen. Daher mussten wir entsprechendes Spezialwerkzeug wählen“, erklärt Matthias Wyczykowski, Bauleiter der Sanierungstechnik Dommel GmbH. Im Anschluss an das Ausfräsen fand noch einmal eine Reinigung statt, bevor sie mit einem abwasserbeständigen, kunststoffvergüteten Mörtel neu verfugt wurden. Diese Arbeiten erfolgten seitens der

Zahlreiche Fugen – besonders im unteren Drittel des Kanals – waren ausgewaschen. Sie bringen ein Risiko für die Statik des Kanals mit sich.

Sanierungstechnik Dommel GmbH – Fuge für Fuge – letztendlich händisch mittels Fugeisen. Das anfangs favorisierte maschinelle Verfugen mittels Injektionspistole wurde nach der Entnahme erster Bohrkern aus den Sanierungsbereichen wieder verworfen, da hier bei probesanierten Fugen Hohlräume erkennbar waren. Bei der händischen Ausführung zeigte sich hingegen eine hohlraumfreie Verfüllung bis in den Fugengrund. Im unteren Bereich des Kanals setzten die Kanalprofis – wo es erforderlich war – neue Sohlschalen aus Steinzeug.

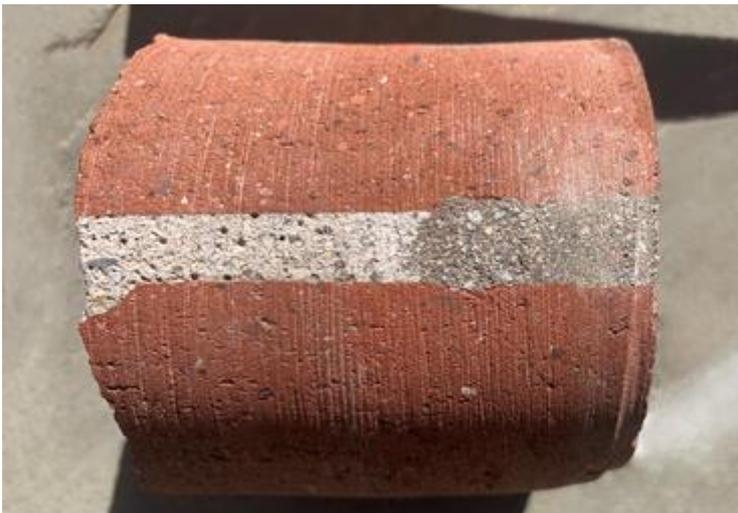
[20-03 Bohrkern]

Die aus den sanierten Bereichen entnommenen Bohrkern zeigen ein homogenes Fugenbild ohne Hohlräume oder Lunkerstellen.
