## Volle Stärke durch halbes Profil

Dommel saniert  
Mischwasserkanal mit GFK-Halbschalen

**Baufgabe:** Instandsetzen des Mischwassersammlers in der Lederstraße in Reutlingen

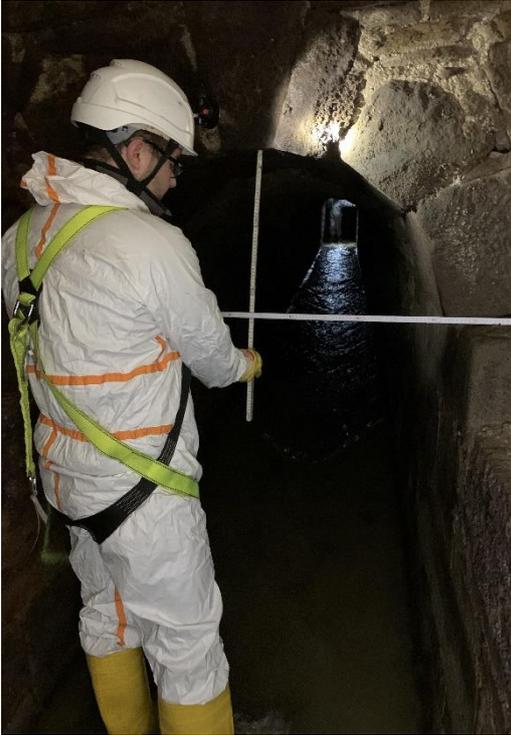
### **[22-01 Vorabmessung]**

Im Rahmen einer Begehung überprüfte die Sanierungstechnik Dommel vor der Sanierung die Maße des Altbestands.

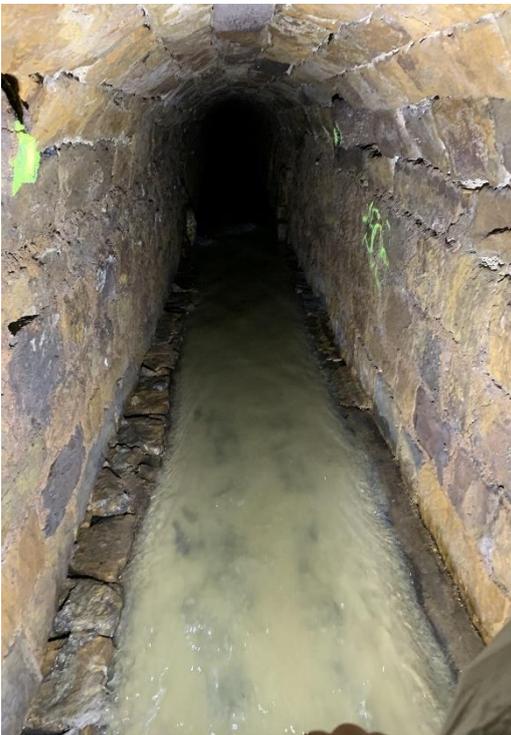
### **[22-01 Altrohr vor der Sanierung]**

Eine TV-Inspektion inklusive 3D-Bestandsvermessung sowie eine Begehung des Kanals im Rahmen der erweiterten Zustandserfassung dienten als Grundlage für die Planung der umfangreichen Sanierungsmaßnahme. Statische Nachberechnungen zur Resttragfähigkeit der Altrohre ergaben einen guten Zustand. Davon ausgenommen war ein Gewölbe mit einem ebenfalls verdeckten Schacht. Diesen galt es aufzugeben und zu verfüllen. Das Hauptschadensbild im Rohr selbst stellten die ausgewaschenen Fugen mit Hohlräumen innerhalb des Kanalabschnittes dar – vor allem im Wandfußpunkt und den Seitenzuläufen. Als Ursache hierfür wurde – neben strukturellen Schäden – auch die sehr hohe Fließgeschwindigkeit des Mischwassers in diesem Bereich identifiziert. Die Planer im Hause ISAS entschieden sich auf Basis der 3D-Vermessung für den Einsatz von Halbschalen aus glasfaserverstärktem Polyesterharz im Kanalscheitel, um die Tragfähigkeit im Bereich des verdeckten Gewölbes wieder herzustellen. Die Vorteile des GFK-Materials kommen insbesondere bei der Sanierung im Wasser- und Abwasserbereich zum Tragen, da es sowohl langlebig als auch korrosionsfrei und flexibel ist. Darüber hinaus zeigten die Anbindungen der Zuläufe – aufgrund einer nicht

Die Wandung und der Scheitel des Altrohres waren in einem Haubenprofil aus Natursteinblöcken angelegt.

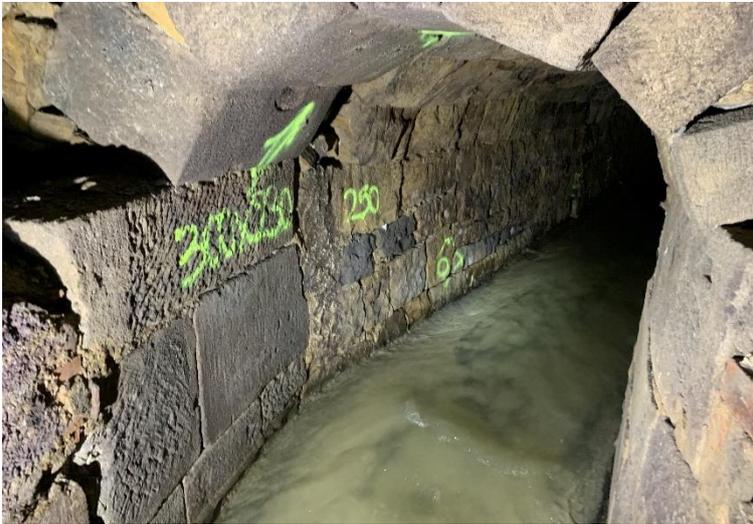
#### [22-01 Bogen]

Um die GFK-Halbschalen durch den gebogenen Verlauf des Altrohres zum Einbauort transportieren zu können, setzte Dommel auf GFK-Halbschalen in unterschiedlichen Einbaulängen.

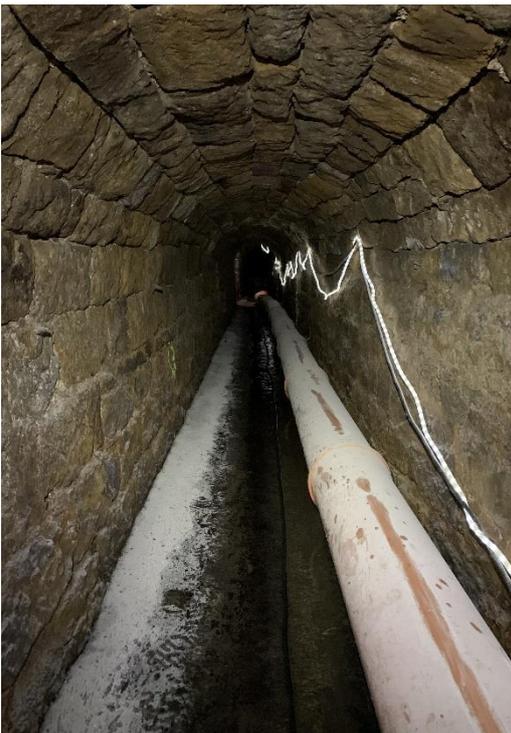
### **[22-01 Innenliegende Wasserüberleitung]**

Damit die Maßnahme ungestört durchgeführt werden konnte, legte Dommel den Sanierungsbereich mittels einer innenliegenden Verrohrung abwasserfrei.

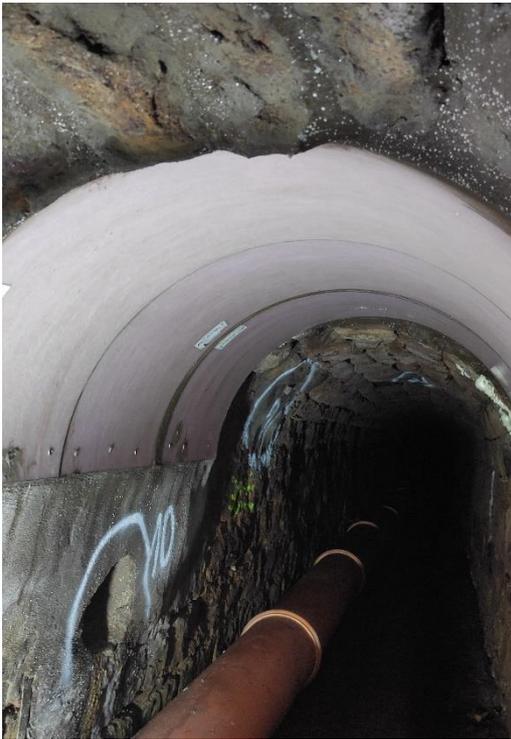
### **[22-01 GFK-Halbschalen vor Laminierung]**

Dommel setzte die GFK-Halbschalen über Kopf auf das Haubenprofil auf und fixierte diese dort.

Das Einbringen der GFK-Halbschalen in den Kanal erfolgte elementweise über die vorhandenen Zustiege. Im Einbaubereich der Schalen wurden die Wände zuvor mit hochsulfatbeständigen, mineralischen Mörteln reprofiliert, um eine geeignete Auflagerfläche für die GFK-Profile zu schaffen. Anschließend wurden die GFK-Halbschalen über Kopf auf die vorbereitete Kanalwandung aufgesetzt und angedübelt. Die Verbindung der einzelnen Halbschalen erfolgte durch die mechanische Verzahnung der GFK-Bauteile sowie durch ein zusätzliches Laminieren mit vor Ort härtendem Handlaminat. Auf diese Weise können selbst Bögen und Sonderformen saniert werden. Bei dem Projekt in Reutlingen wurden aufgrund der gebogenen beziehungsweise abgewinkelten Geometrie der Altrohre in verschiedenen Bereichen Halbschalen mit unterschiedlichen Einbaulängen verwendet. In Kombination mit dem vorher angebrachten Mörtel und den mechanischen Befestigungen entstand durch die Halbprofile ein neuer, statisch tragender Rohrscheitel.

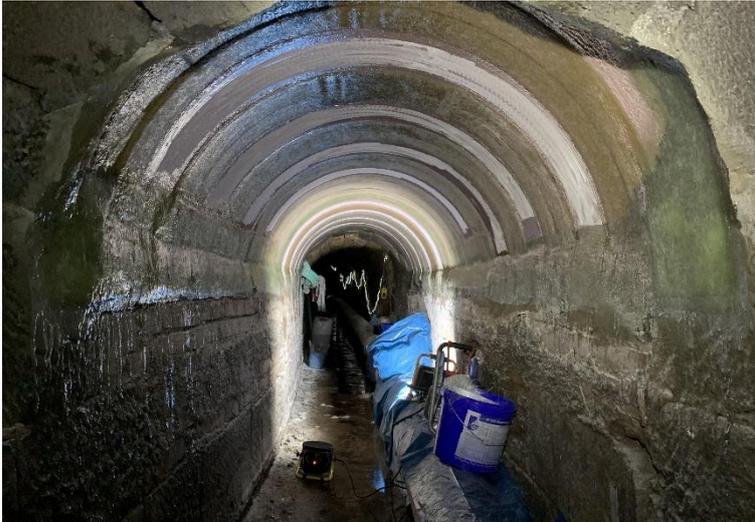
### [22-01 Laminieren]

Das Laminieren der Stoßfugen zwischen den Halbschalen sorgte für die Dichtheit zwischen den einzelnen Elementen.

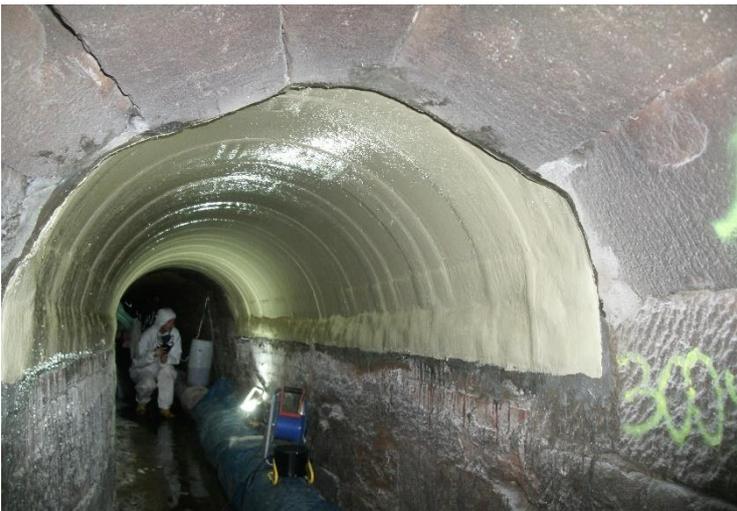
### [22-01 Laminierte GFK-Halbprofile]

In der Lederstraße in Reutlingen entstand ein neuer, statisch tragendfähiger Rohrscheitel.
