Sanierungstechnik Dommel GmbH, Erlenfeldstraße 55, 59075 Hamm

Rohr-Relining auf engstem Raum

Dommel saniert
Abwasserkanal in Schwalmtal

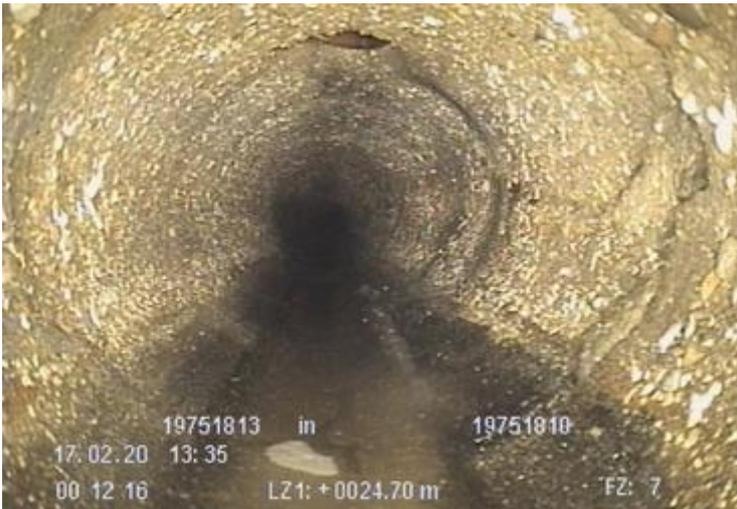
[20-05 Schäden]

Wenn Abwasser zu lange im Kanalrohr verweilt und durch Gärungs- oder Verwesungsprozesse eine saure Atmosphäre entsteht, führt dies zu biogener Schwefelsäurekorrosion: Gasförmig entweichender Schwefelwasserstoff setzt sich an der Kanalwandung ab und oxidiert durch aerobe Schwefelbakterien zu Schwefelsäure. Diese greift den Beton an. In der Folge verliert das Rohr an Wandstärke und es bilden sich oft unangenehme Gerüche. Diese Art der Korrosion lag auch im Abwasserkanal im Weg an dem Wall in Schwalmtal

vor. Hier waren bereits die Zuschlagstoffe deutlich zu sehen. Hinzu kamen Fehlstellen in der Rohrwandung sowie schadhafte angeschlossene Seitenanschlüsse. Um nicht nur die vollständige Funktion des Kanals wiederherzustellen, sondern auch dessen nachhaltige Betriebsfähigkeit zu sichern, schrieben Bauherr und Ingenieurbüro als Sanierungsmaßnahme das Rohr-Relining mit PE-Rohren aus. Ausgeführt wurde das Verfahren in geschlossener Bauweise binnen 40 Tagen von der Sanierungstechnik Dommel GmbH. Die Maßnahme beinhaltete auch den Bau neuer Schachtbauwerke sowie den Austausch und die Anbindung von Anschlussleitungen in offener Bauweise.

Korrosion, erhöhte Rauigkeit sowie Fehlstellen in der Rohrwandung und schadhaft angeschlossene Seitenanschlüsse machten die Sanierung des Abwasserkanals im Weg an dem Wall unabdingbar.

Um den aktuellen Schadenszustand sowie die genauen Leitungsverläufe zu ermitteln und zu dokumentieren nahm Dommel nach Reinigung des Kanals zunächst eine TV-Inspektion vor. Hierbei ging es insbesondere darum, Anschlussleitungen zu erkunden, mögliche Fehleinleiter abzuklemmen und eventuell querende Leitungen einzumessen. Nachdem die unterirdische Infrastruktur erfasst wurde, brachen die Kanalprofis vorhandene Schachtbauwerke ab und statteten die so entstandenen Baugruben mit Geräten und Maschinen für das Rohr-Relining aus. Hier ließen sie die Kurzrohre aus Polyethylen (PE 100 nach DIN 8074/75) mit einem Außendurchmesser von 355 Millimetern und einer Länge von jeweils 0,5 bis einen Meter in den Untergrund herab und schoben sie mithilfe einer Hydraulik-Einheit taktweise in das beschädigte Altrohr ein. Letzteres besteht aus Beton und verfügt über einen Innendurchmesser von 450 Millimetern. Für die Dichtheit der ineinandergesteckten Rohrmodule sorgten die in die Rohrwandung integrierten Lippendichtungen. Anschließend wurde der entstandene Ringraum mit Dämmen – einem fließfähigen Injektionsmörtel – kraftschlüssig verfüllt. Die

Sanierungsstrecke belief sich auf insgesamt 216 Meter mit vier Haltungen. Das Ergebnis ist ein Rohr im Rohr, welches über eine helle und somit auch inspektionsfreundliche Innenschicht für spätere Untersuchungen und Kontrollen verfügt.

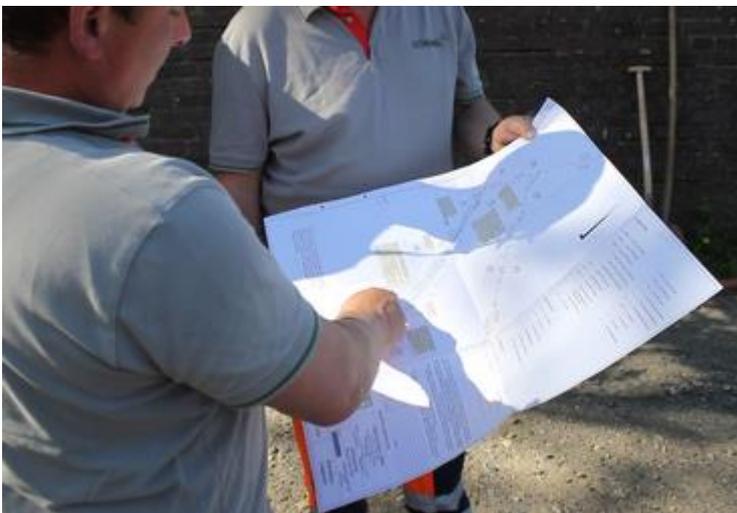
[20-05 Plan]

Für die Sanierung mussten zunächst die genauen Leitungsverläufe der Anschlussleitungen ermittelt werden.

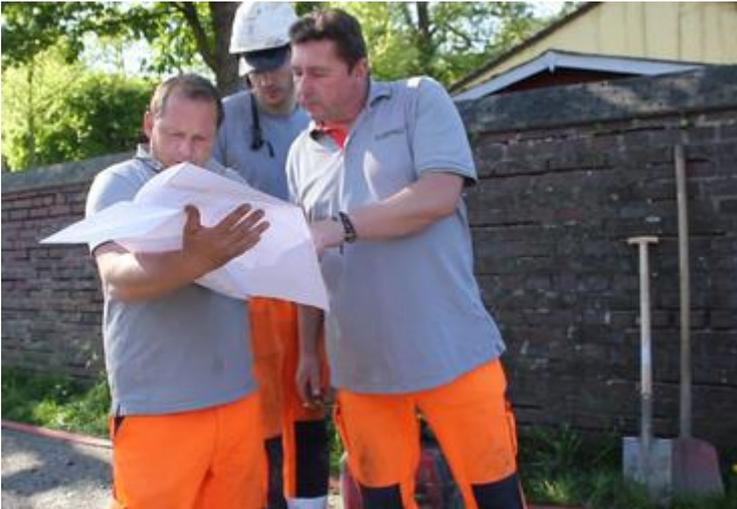
[20-05 Orientierung]

Ein Infrastrukturplan sorgt auf der Baustelle für schnelle Orientierung im Umgang mit querenden Versorgungsleitungen.

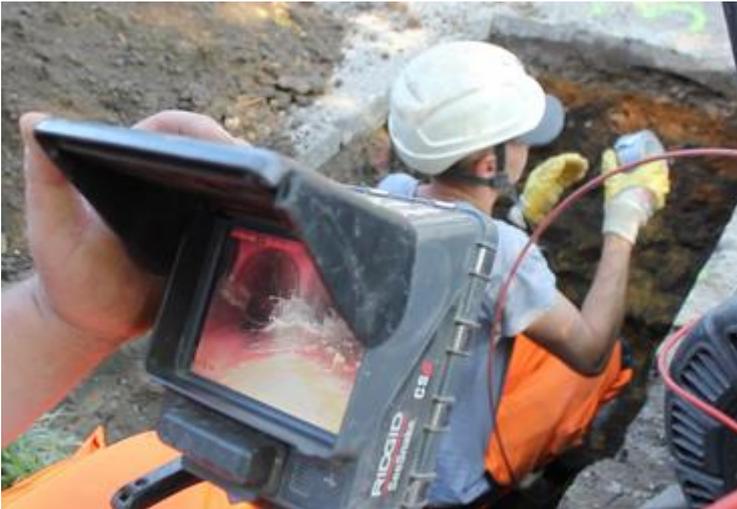
[20-05 Erkundung]

Die anbindenden Leitungen untersuchten die Mitarbeiter mithilfe von Kameratechnik.

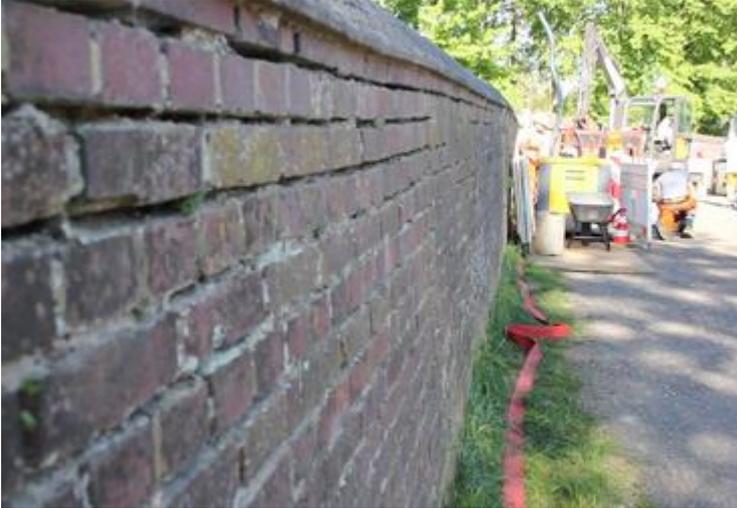
[20-05 denkmalgeschützte Mauer]

Entlang der Baustelle befindet sich eine circa zwei Meter hohe denkmalgeschützte Mauer. Beim Erstellen der Baugruben und Kopflöcher war daher höchste Vorsicht geboten.
