## Neue Rohre, alte Trasse

Grabenlose Kanalsanierung von Mischwasserkanälen in

Backnang: Sanierungstechnik Dommel setzt auf TIP-Verfahren

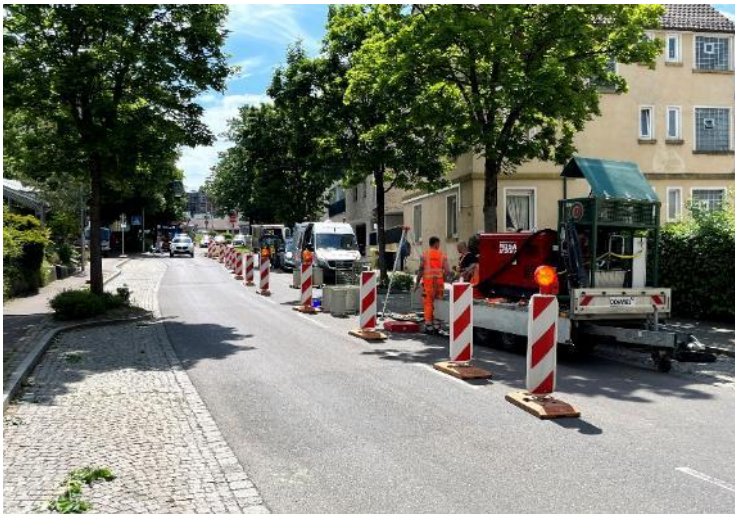
### **[25-08 Backnang]**

*Im Auftrag der Stadtentwässerung Backnang renovierte die Sanierungstechnik Dommel GmbH einen komplexen Abschnitt des Mischwasserkanals in der Stuttgarter Straße.*

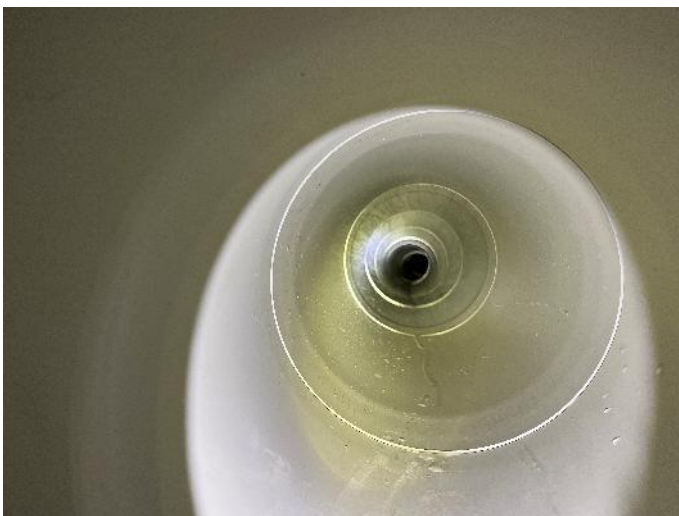
### **[25-08 Grabenlos]**

*Tight-In-Pipe-Verfahren: Mit Hilfe der grabenlosen Methode sanierten die Kanalprofils drei stark beschädigte Kanalhaltungen auf einer Länge von rund 104 Metern. Trotz eines teilweisen Verlaufs in „Schlangenlinien“ stellten die TIP-Rohre ein dichtes System wieder her.*

Das TIP-Verfahren ist eine grabenlose Sanierungstechnik, bei der die ursprüngliche Substanz des bestehenden Abwasserkanals in die neue Konstruktion einbezogen wird. Dabei wurden die neuen Rohre aus Polypropylen (DN/OD 285 x 13,0 beziehungsweise DN/OD 340 x 15,0) direkt in das Altrohr eingebracht und liegen eng an der Rohrwandung an, wodurch der Querschnitt nur minimal reduziert wird. Außerdem formte eine vorgeschaltete Kalibrierhülse Versätze und Deformationen zurück, sodass der kreisrunde Rohrzustand wiederhergestellt wurde. Die statisch selbsttragenden Rohre bieten eine technische Nutzungsdauer von 80 Jahren oder mehr und sind besonders beständig gegenüber chemischen und mechanischen Belastungen. Im Zuge der Arbeiten wurden zudem vier bestehende Anschlüsse an die Linerrohre angebunden. Dabei wurden die drei Anschlüsse DN 150 mittels Harzinjektion hergestellt, während der Anschluss DN 250 über einen Einschweißsattel erfolgte. Ein weiterer, bereits vorhandener Anschluss DN 150 wurde lediglich geöffnet, ohne im Zuge der Sanierung im TIP-Verfahren angebunden zu werden. Die Anbindung dieses Anschlusses erfolgt zu einem späteren Zeitpunkt im Zuge der Erneuerung des gesamten Abwasseranschlusskanals in offener Bauweise mit einem Aufschweißsattel an der bestehenden Öffnung. Außerdem wird auch ein weiterer Anschluss mit einem Aufschweißsattel an dem im TIP-Verfahren eingebauten Rohr neu hergestellt. Als

besondere Herausforderung zeigte sich, dass die Altrohre teilweise nicht nur verformt waren, sondern zusätzlich auch in „Schlangenlinien“ verliefen – Aspekte, die bei der Ausführung entsprechend berücksichtigt wurden. Die TIP-Rohrmodule ermöglichten anschließend die Wiederherstellung eines dichten und betriebssicheren Rohrsystems.

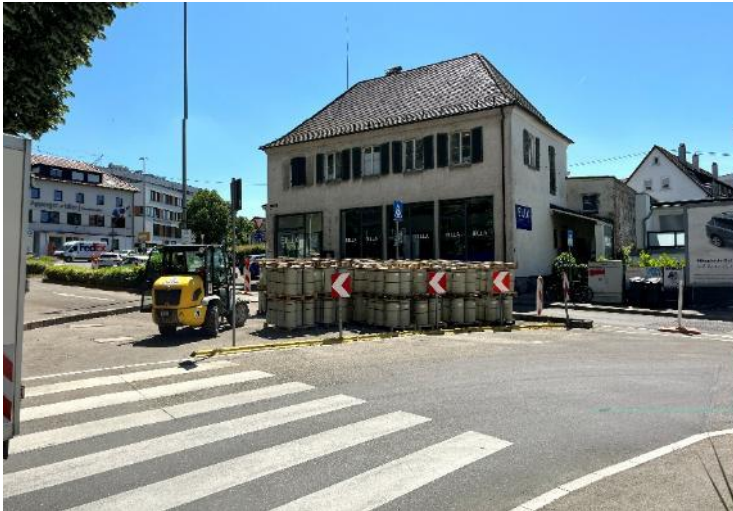
#### **[25-08 Rohre]**

*Die neuen Rohre aus Polypropylen wurden direkt in das Altrohr eingebracht und liegen eng an der Rohrwandung an, wodurch der Querschnitt nur minimal reduziert wird.*

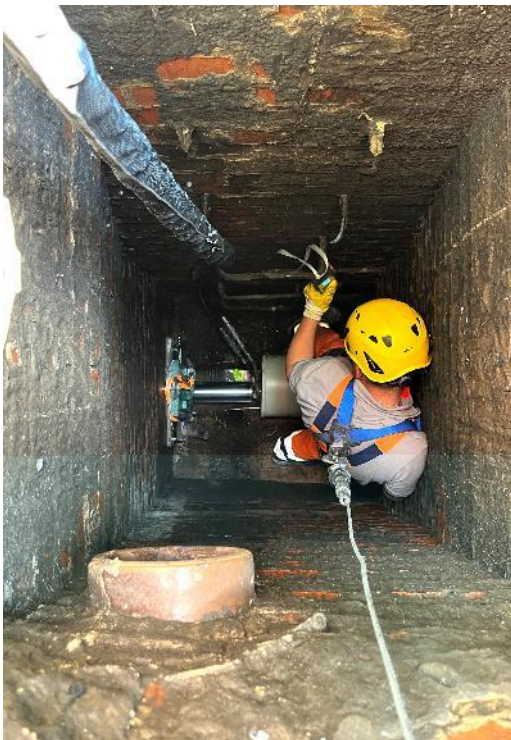
#### **[25-08 TIP-Verfahren]**

*Vor dem Einzug wird das neue Rohr im Schacht positioniert und anschließend mittels Hydrauliktechnik in das Altrohr eingeschoben.*

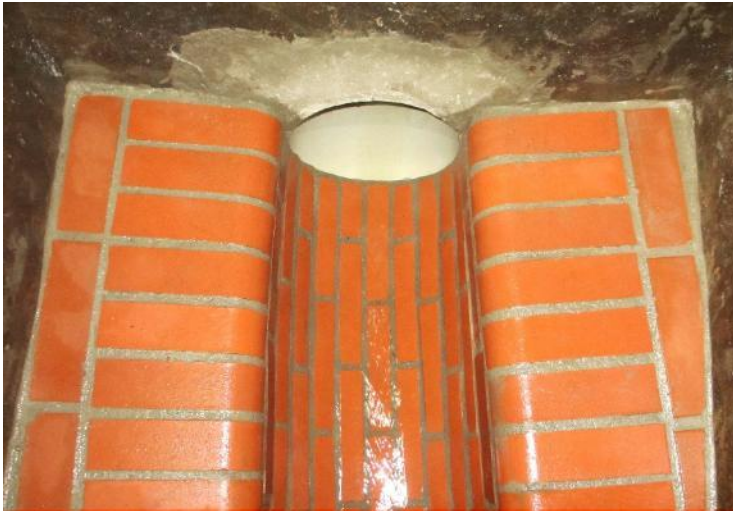
**[25-08 Klinkergerinne]**

*Nach Abschluss der Sanierungsarbeiten wurden die Gerinne fachgerecht in Klinkerbauweise wiederhergestellt.*

Eine sorgfältige Vorbereitung unterstützte die Arbeiten. Dabei mussten die Gerinne der Schächte zurückgebaut werden, um ausreichend Platz für den Rohreinbau zu schaffen. Nach Abschluss der Sanierungsarbeiten wurden die Gerinne fachgerecht in Klinkerbauweise wiederhergestellt, wodurch sowohl die ursprüngliche Geometrie als auch die hydraulische Leistungsfähigkeit des Gerinnes gesichert wurden. Außerdem führte die Sanierungstechnik Dommel vor der Sanierung eine umfassende Kanalreinigung durch, bei der Ablagerungen und Hindernisse wie Muffenversätze und Wurzeleinwüchse entfernt wurden. Mithilfe eines Fräsroboters wurden die Problemstellen beseitigt und die Arbeiten durchgehend mittels TV-Aufzeichnung dokumentiert. Eine Kamerabefahrung vor und nach der Sanierung belegte anschließend sowohl den freien Leitungsverlauf als auch die fachgerechte Ausführung der Arbeiten. Während der Bauphase stellte die Sanierungstechnik Dommel die Abwasserentsorgung durch eine präzise geplante Abflusslenkung sicher. Leistungsstarke Abwasserpumpen und verschiebesichere Schlauchbrücken ermöglichten dabei die Überleitung des Abwassers, ohne den Betrieb der Kanalisation zu unterbrechen. Rückstaus auf betroffenen Grundstücken wurden durch kontinuierliche Überwachung und gezielte Maßnahmen wie das Verschließen von Einlaufschächten und das Abhängen von Regenfallrohren verhindert. Die Anschlussanbindung im Injektionsverfahren wurde ebenfalls unter Kamerabeobachtung durchgeführt und dokumentiert.

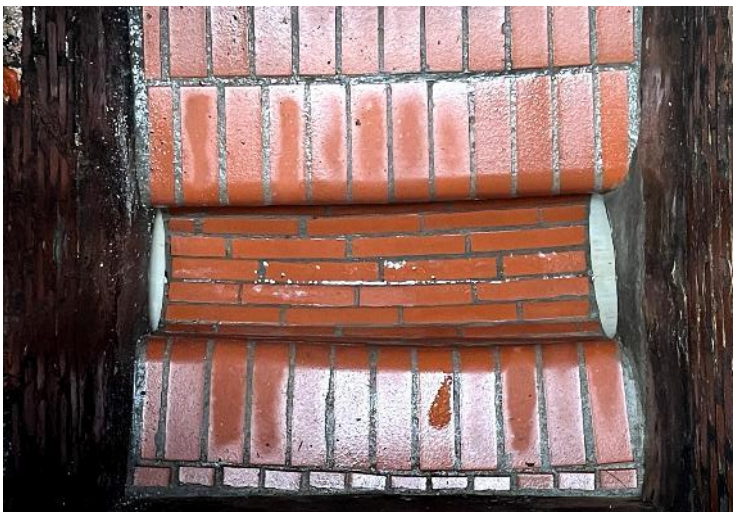
**[25-08 Nachher]**

*Durch die Wiederherstellung der Schachtgerinne nach Abschluss der Arbeiten wurden sowohl die ursprüngliche Geometrie als auch die hydraulische Leistungsfähigkeit des Gerinnes wieder hergestellt.*
