Dommel bringt Licht in Hausanschlusskanäle

Sanierung des Grundstücksentwässerungsnetzes
beim Statistischen Bundesamt in Wiesbaden

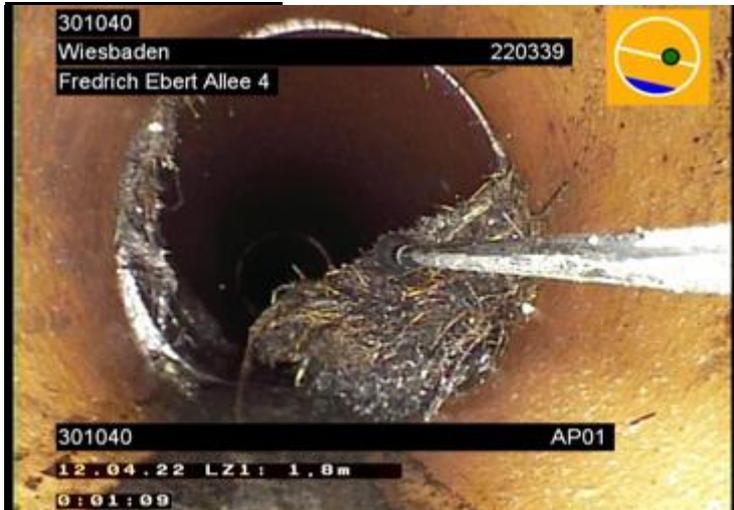
[22-05 Reinigung]

Als Teil der Sanierung wurden die Leitungen gereinigt und freigefräst. So konnten über hundert einragende Hindernisse beseitigt werden.

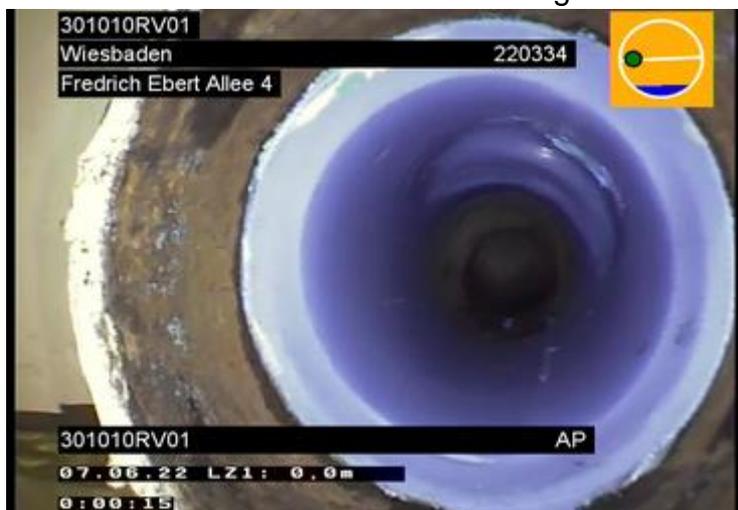
[22-05 Sanierung mittels Schlauchliner]

Insgesamt kamen bei der Sanierung des Grundstückentwässerungsnetzes am Statistischen Bundesamt Wiesbaden etwa 180 Meter bogengängige Schlauchliner zum Einsatz.

Im ersten Schritt erfasste die Sanierungstechnik Dommel vor Ort die Schäden mittels Kameratechnik und verortete Abweichungen aus der vorausgegangenen Planung. Um die vorgesehene Sanierung mittels Schlauchliner durchführen zu können, mussten die Leitungen zunächst zugänglich gemacht werden. Denn letztere verfügten über Siphons, die einen direkten Einbau des Renovierungsmaterials unmöglich machten. Vor diesem Hintergrund wurden zunächst Straßenabläufe als klassische Tiefbaumaßnahme zurückgebaut und so eine höhere Zugänglichkeit geschaffen. Neue Sinkkästen – ohne Geruchsverschlüsse – ersetzen die vorhandenen, um so weitere Maßnahmen in geschlossener Bauweise durchführen zu können. Anschließend wurden Ablagerungen und Versätze mit dem Fräsroboter entfernt und die Fräsrückstände mit aus den Altrohren gespült. Im Folgenden wurden insgesamt fast 180 Meter bogengängige Schlauchliner verbaut. Diese konnten zu 80 Prozent im Bluelight-Verfahren installiert werden. Das hierbei zum Einsatz kommende Material ist auf die Sanierung von Anschlusskanälen und Grundstücksentwässerungsanlagen abgestimmt und arbeitet besteht aus einem bogengängigen Schlauch aus Polyesternadelfilz, welcher mit styrolfreiem

Vinylesterharz getränkt wird. Der werksseitig imprägnierte Schlauchliner wird mit Druckluft in den zu sanierenden Kanal invertiert und unter Druck gehalten. Das Aushärten erfolgt dann über das LED-Licht des passenden Lichtkopfes – mit einer Wellenlänge im Bereich des sichtbaren blauen Lichts von 450 Nanometern. Dabei härtet das Harz effizient und schnell aus. Das Verfahren operiert aufgrund seiner hohen Aushärtegeschwindigkeit nicht nur besonders zeitsparend, sondern punktet auch hinsichtlich der Mobilität. Denn alle Komponenten sind bei Dommel in einem LKW untergebracht, können jedoch jederzeit fahrzeugunabhängig am Installationsort eingesetzt werden. Die Sanierungsstrecken, die wegen zu großer Dimensionssprünge nicht im Bluelight-Verfahren sanierbar waren, wurden von der Sanierungstechnik Dommel auf mit den „klassischen“ 3D-Hausanschluss-Linern und Warmaushärtung renoviert. Hierbei ist das Sanierungsmaterial dank seiner hohen Querdehnfähigkeit in der Lage, bis zu drei unterschiedliche Nennweiten abzudecken. Diese Schlauchliner wurden vor Ort auf einer mobilen Tränkanlage mit Epoxidharz imprägniert und nach der Auskleidung des Rohres mittels Warmwassers kontrolliert ausgehärtet. Vorhandene Anschlüsse an die sanierten Regen- und Abwasserleitungen wurden mit Hutprofilen formschlüssig und dicht angebunden.

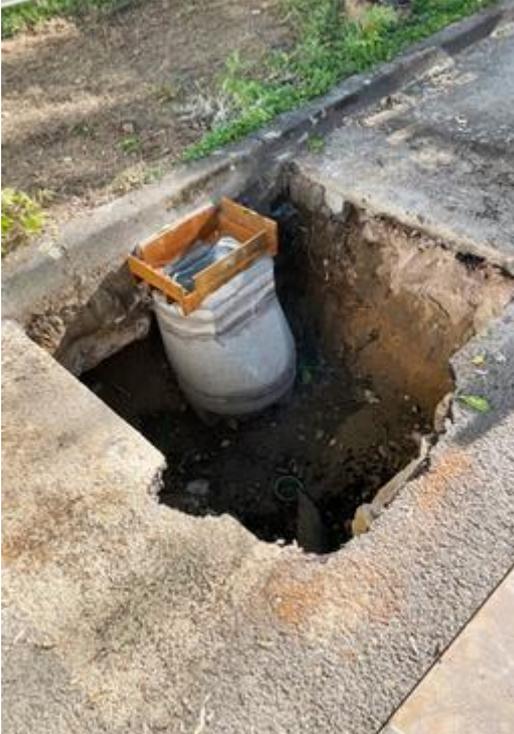
[22-05 Straßenabläufe]

Um eine Zugänglichkeit zu allen Leitungen zu schaffen, wurden im Vorfeld Straßenabläufe in offener Bauweise ausgetauscht.

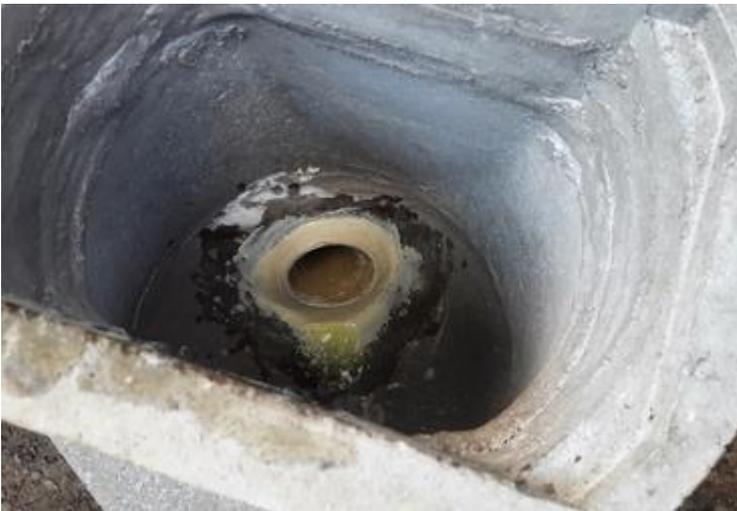
[22-05 Schlauchlinereinbau]

Aus den neu hergestellten Straßenabläufen heraus wurden LED-lichttaushärtende Schlauchliner installiert. Die Rohreinbindungen wurden anschließend mit Epoxidharz angespachtelt.

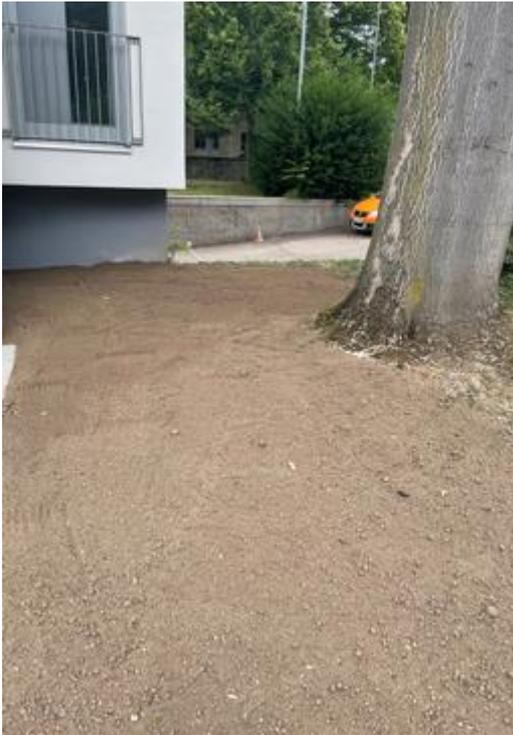
[22-05 Baum hat Vorrang]

Bei der Außerbetriebnahme des Ölabscheiders erschwerte ein Baum massiv die Sanierungsarbeiten. Nach Abschluss der Arbeiten ist von dem Abscheide-Bauwerk nichts mehr zu erkennen.

Ein weiterer Teil des Sanierungsprojektes stellte sich jedoch als wesentlich komplexer heraus: So sollte ein Ölabscheider außer Betrieb genommen werden. Dieser war jedoch genau zwischen einer Gebäudewand und altem Baumbestand verortet, was ein Entfernen des gesamten Apparates in offener Bauweise unmöglich machte. Der Einstieg in den zweieinhalb Meter tiefen Abscheide-Behälter wurde durch die nur 300 Millimeter mal 500 Millimeter große Öffnung unmöglich gemacht. Der Baum sollte jedoch nicht gefährdet werden. Vor diesem Hintergrund wurde ein Baumschutzbeauftragter hinzugezogen, der die folgenden Maßnahmen begleitete. Bei der anfänglichen Bestandsaufnahme mittels Schiebekamera stellte sich zudem heraus, dass zusätzlich eine Entwässerungsrinne der Tiefgaragenzufahrt über den Ölabscheider entwässert. Folglich musste bei den Arbeiten dieser Abschnitt komplett neu verrohrt werden, ohne dass der Behälter begangen werden konnte. Um die verrosteten Tauchrohre des Abscheiders zu ersetzen, wurde zunächst das Tight-in-Pipe-Verfahren angewandt. Dabei wurde durch das alte, in die Jahre gekommene Gussrohr, ein kleineres Pilotrohr aus Polypropylen geschoben. Durch die präzise Arbeit der Sanierungstechnik Dommel beim Einziehen des Pilotrohrs konnte anschließend auf gesamter Länge durch den Abscheider hindurch ein Schlauchliner eingebaut werden, der die Dichtheit zu den Zu- und Ablaufleitungen herstellte. Im Anschluss an die Stilllegung des Ölabscheiders, inklusive Schlammfang, wurde der Schacht verfüllt und der oberirdische Bereich zurück gebaut.
