09/19-04

Unter Privatgrund und Bahntrasse

Dommel saniert Mischwasserkanal in Dortmund

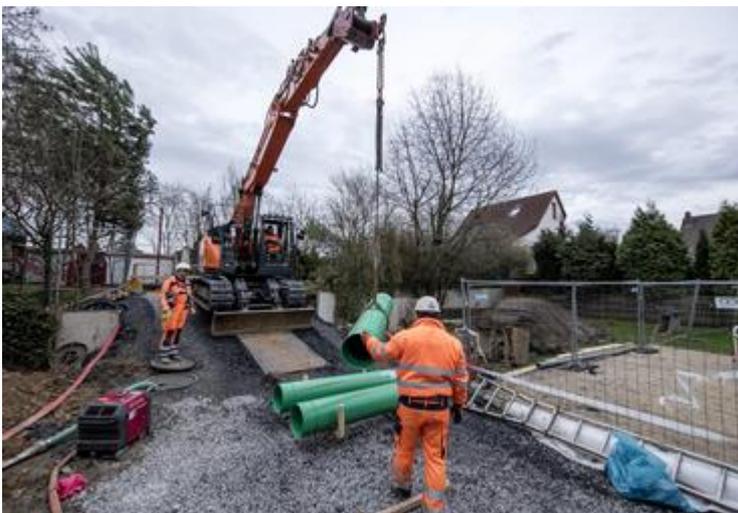
[19-04 Erlenbachstraße]

Im Auftrag der Stadtentwässerung Dortmund sanierte die Sanierungstechnik Dommel GmbH einen Mischwasserstrang in der Erlenbachstraße im Stadtbezirk Dortmund Aplerbeck.

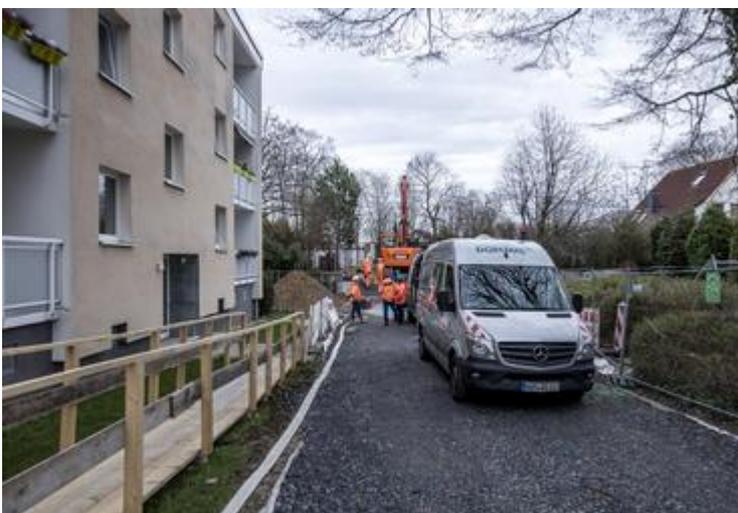
[19-04 Baustraße]

Im Zuge der Baumaßnahme war die Einrichtung einer temporären Baustraße mit einer Fläche von rund 245 Quadratmetern notwendig.

Nach langer Vorplanung starteten im Februar 2019 die Arbeiten in der Erlenbachstraße. Ein wichtiger Bestandteil – neben der eigentlichen Sanierung – war die Verkehrsführung und -sicherung. Einrichtungen wie Absicherungen, Beschilderungen und Beleuchtung wurden im Zuge der Baumaßnahme errichtet und mehrmals versetzt. Im Hinblick auf die Baufeldfreimachung war im Vorfeld das Freischneiden der Fahrwege erforderlich. Zudem mussten auf einem Privatgrundstück Pflanzen umgesiedelt, Teilflächen gerodet sowie ein Zaun, eine Schaukel und eine Straßenlaterne nebst Verkabelung abgebaut werden. Die Ausführung der Tiefbauarbeiten erforderte ferner die Einrichtung einer temporären Baustraße mit einer Fläche von rund 245 Quadratmetern. Aufgrund der darunterliegenden, nachgängig zu sanierenden Haltungen, wurden oberhalb der Kanaltrasse zusätzlich Lastverteilungsplatten angeordnet.

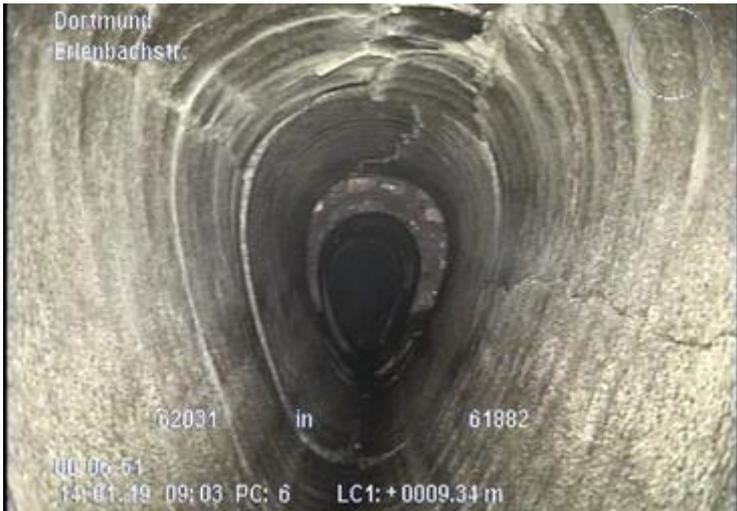
[19-04 Schäden]

Bereits im Vorfeld erfolgte eine Kamerabefahrung, um das genaue Schadensausmaß möglichst genau zu erfassen.

Hierbei kamen unter anderem starke Korrosionserscheinungen, statische Schäden sowie zahlreiche schadhafte Anschlüsse ans Licht. Diese Befunde können – so Diplom-Ingenieur Malte Nowak, Projektverantwortlicher bei der Bockermann Fritze IngenieurConsult GmbH – mehrere Ursachen haben. Zu nennen seien hier beispielsweise eine schlechte Betonqualität, lange Aufenthaltszeiten des Mischwassers im Kanal und daraus resultierender Schwefelsäureangriff sowie eine schlechte Verlegequalität hinsichtlich der Verdichtung in der Bettungszone. Im Kanalabschnitt unterhalb der Bahntrasse waren die Schäden am gravierendsten: Der Beton der 43,42 Meter langen Haltung war bereits stark korrodiert und wies nahezu durchgängig Längsrisse an den Viertelspunkten und deutliche Verformungen auf. Diese Schäden lassen auch auf eine statische Überlastung der Bausubstanz schließen. Der Kanalabschnitt wurde entsprechend in den Altrohrzustand III eingestuft.

Korrosionserscheinungen, statische Schäden sowie schadhafte Anschlüsse: Eine im Vorfeld durchgeführte Kamerabefahrung brachte zahlreiche Schäden in den Haltungen ans Licht.

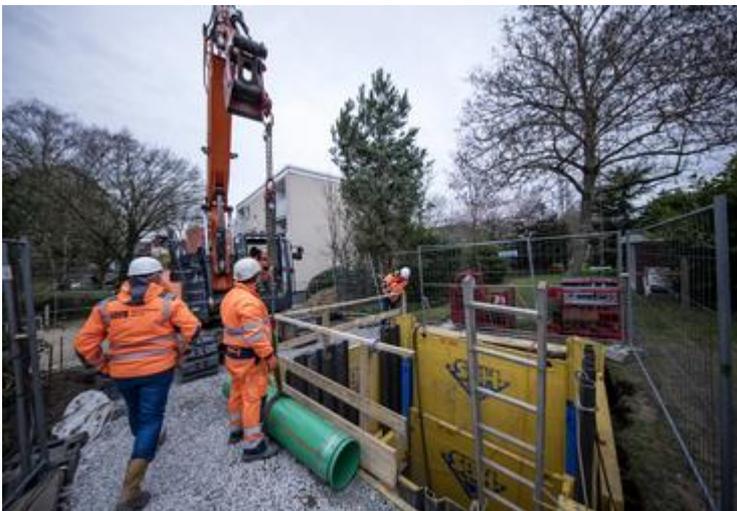
[19-04 Bahntrasse]

Beim Abschnitt im Bereich der Bahntrasse entschieden sich die Projektbeteiligten für ein Kurzrohrreling mit schweißbaren Rohrmodulen.

Im Rahmen der Sanierung kamen verschiedene Verfahren zum Einsatz. Bei den stark beeinträchtigten Kanälen im Bereich der Bahntrasse entschieden sich die Verantwortlichen für die Anwendung des Kurzrohrrelinings in geschlossener Bauweise. Schlauchliner konnten in diesem Bereich aufgrund fehlender Zulassung durch das Eisenbahn-Bundesamt nicht zur Anwendung kommen. Ein S-Bogen innerhalb der Haltung erwies sich weiterhin als Herausforderung. So waren ursprünglich für die Sanierung PP-Rohre mit Stecksystem vorgesehen. „Da aufgrund des Bogens zusätzlich zur Vorschubeinrichtung Zugtechnik zur Anwendung kommen musste, entschieden wir uns abweichend für den Einsatz von schweißbaren Rohrmodulen, die auch auf Zug belastbar sind“, erklärt Marcel Horn, Bauleiter bei der Sanierungstechnik Dommel GmbH. Die gewählten Rohre mit einer Wanddicke von 16,2 Millimeter und einem Außendurchmesser von DN/OD 355 Millimetern bestehen aus Polypropylen mit höherem E-Modul. Sie verfügen zudem über eine Raster-Schweiß-Verbindung und eignen sich besonders für schwierige Einbaubedingungen.

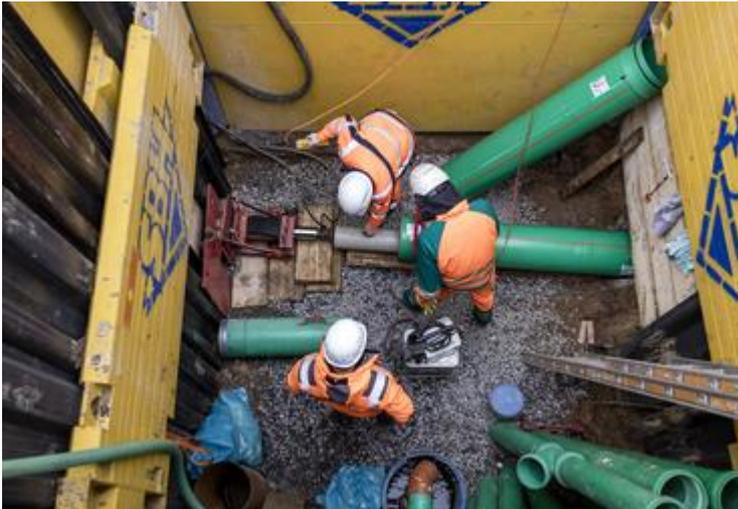
[19-04 Baugrube]

Für die Durchführung des Kurzrohrrelinings musste zunächst eine Baugrube als Startpunkt ausgehoben werden. Als Zielpunkt konnte der vorhandene Schacht genutzt werden. Aus der Richtung Erlenbachstraße wurden die Kanalrohre dann im grabenlosen Verfahren in das Altrohr eingebracht.

Für die Durchführung des Kurzrohrrelinings musste zunächst eine Baugrube als Startpunkt ausgehoben werden. Als Zielpunkt konnte der vorhandene Schacht genutzt werden. Aus der Richtung Erlenbachstraße wurden die Kanalrohre dann im grabenlosen Verfahren in das Altrohr eingebracht. Die spezielle Raster-Schweiß-Verbindung ermöglichte hierbei einen schnellen Arbeitsfortschritt. So lassen sich die Rohre mit geringem technischen Aufwand, schnell und ohne lange Stillstandzeiten miteinander verschweißen. Der auf den Flanken des Altkanals aufliegende neue Strang wurde an den Zielschacht angebunden und gegen Auftrieb gesichert. Abschließend verdämmten die Mitarbeiter von Dommel den verbliebenen Ringraum lagenweise.

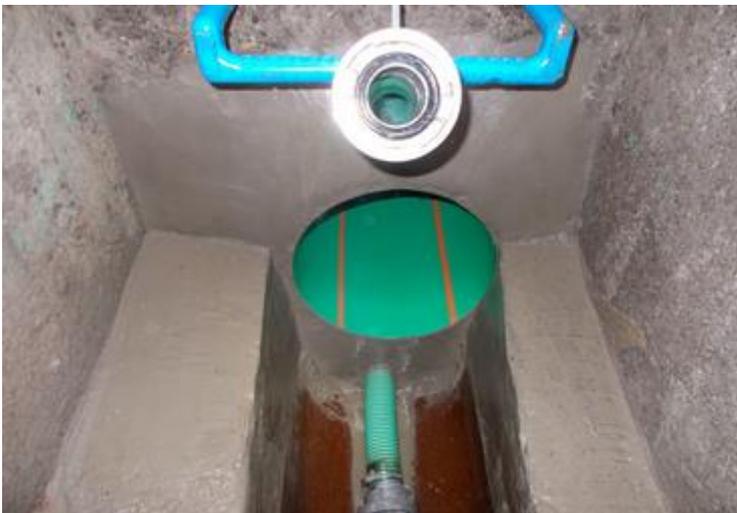
[19-04 Verdämmen]

Am Tiefpunkt der Relining-Strecke treffen die Kanalprofis die Vorbereitungen für die Ringraum-Verfüllung.

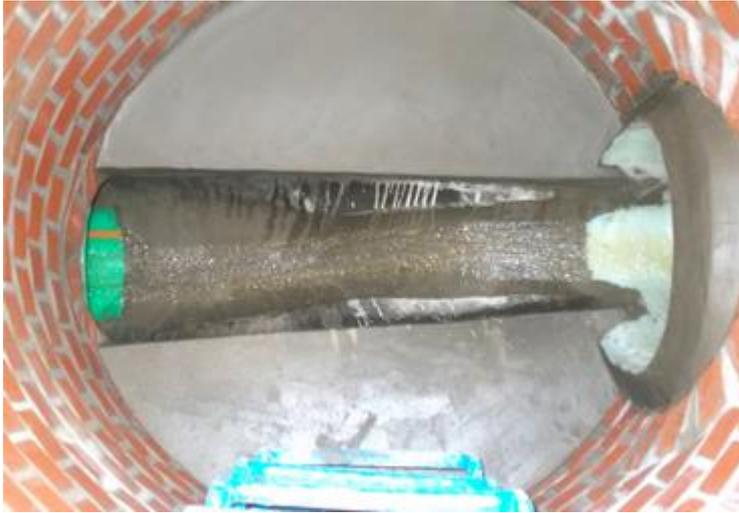
[19-04 Komplettpaket]

Blick in den neu erstellten Schacht: Dommel bietet alle Leistungen aus einer Hand.

Aufgrund der höheren Sohlage im Vergleich zum Altkanal war eine Verlängerung des sanierten Kanals erforderlich. Um einen Materialwechsel innerhalb einer Haltung zu vermeiden, wurden PP-Rohre in offener Bauweise bis zu einem neu errichteten Schacht eingebaut. Bei allen weiteren Ei-Profil-Haltungen erfolgte die Sanierung mittels GFK-Schlauchlinern in einer Nennweite von 500 DN. Dommel entschied sich hier für ein Produkt aus ungesättigtem Polyesterharz und korrosionsbeständigen ECR-Glasfasern nebst integriertem Preliner. Mittels Seilwinde erfolgte der Einzug des mit Harz getränkten Liners in das Altrohr. Durch Luftdruck wurde der Schlauch im bestehenden Kanal kalibriert und aufgestellt. Das Hindurchziehen einer UV-Lichtquelle sorgte weiterhin für eine Reaktion des Harzes sowie eine vollständige Aushärtung. Im letzten Schritt wurden die Liner an die Schächte angeschlossen und die Anbindung an die Hausanschlüsse mittels Verpresstechnik vorgenommen.
