# Sanierung eines Extremschadens im TIP-Verfahren

Grabenlose Renovierung eines extrem beschädigten Steinzeugrohres DN150 im TIP-Verfahren: Einbringen von Vortriebsrohren aus PP mit Press-Zieh-Technik.

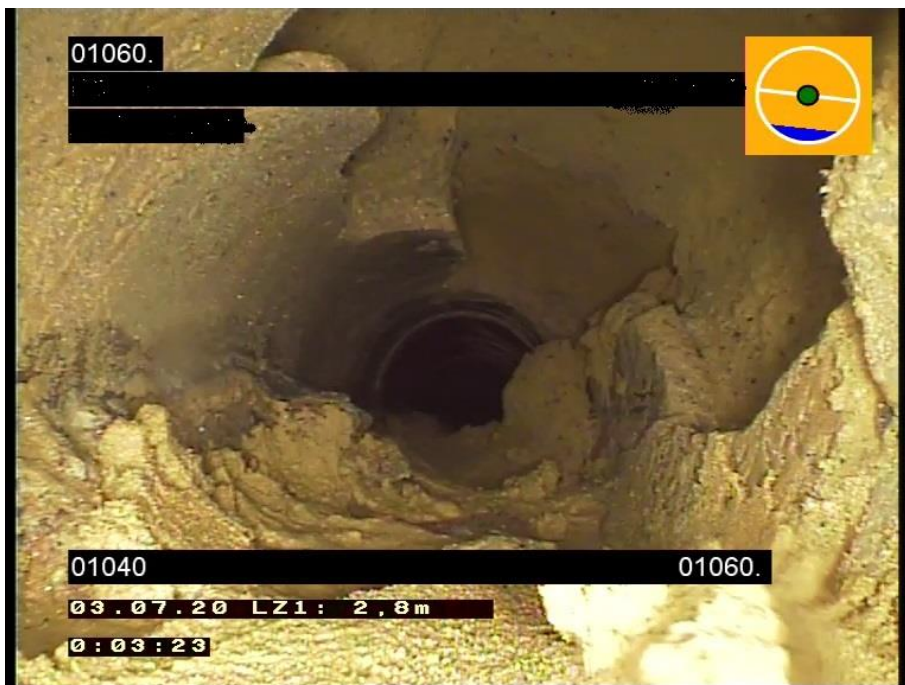
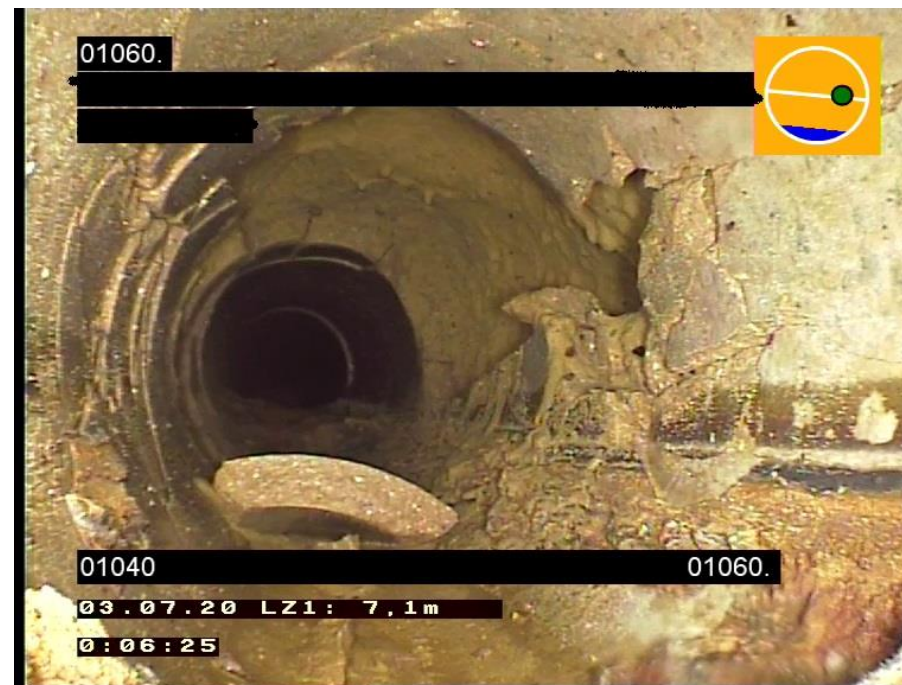
Lage des Kanals in Böschungslage mit starkem Gefälle und Unterbogen.

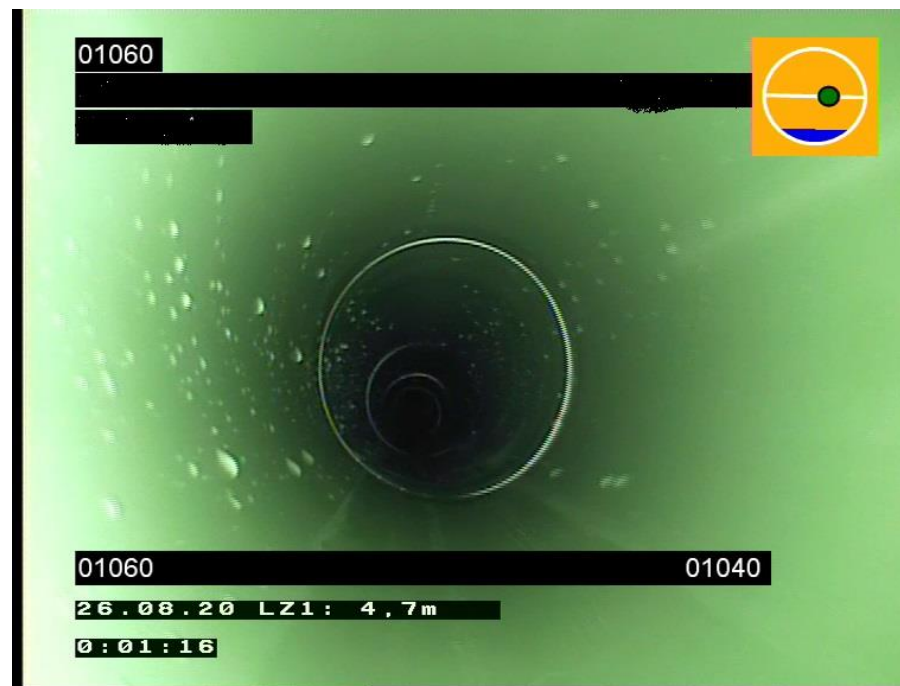
Grabenlose Renovierung eines extrem beschädigten Steinzeugrohres DN150 im TIP-Verfahren: Einbringen von Vortriebsrohren aus PP mit Press-Zieh-Technik.

Lage des Kanals in Böschungslage mit starkem Gefälle und Unterbogen.
