05/20-03

Fuge für Fuge, Riss für Riss

Anspruchsvolle Großprofilanierung in Hagen

Baufeld: Grabenlose Sanierung eines gemauerten Abwasserkanals in Hagen

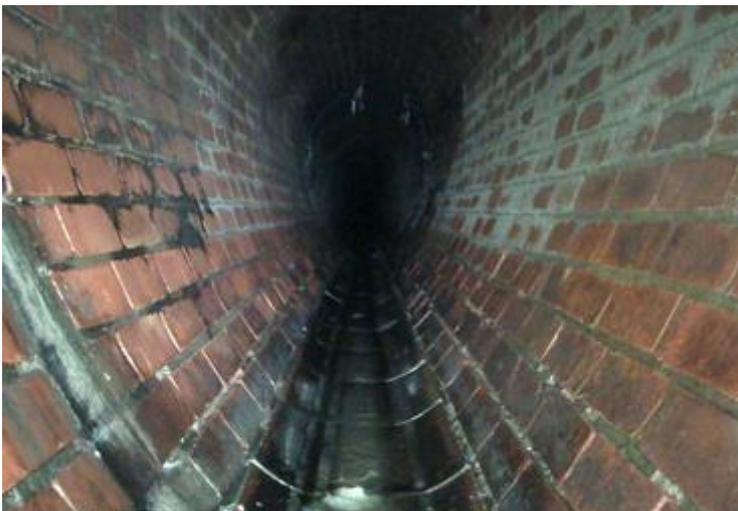
[20-03 Mauerwerkskanal]

Einen in die Jahre gekommenen Mauerwerkskanal in Hagen sanierte die Sanierungstechnik Dommel GmbH zwischen Februar und Mai 2020.

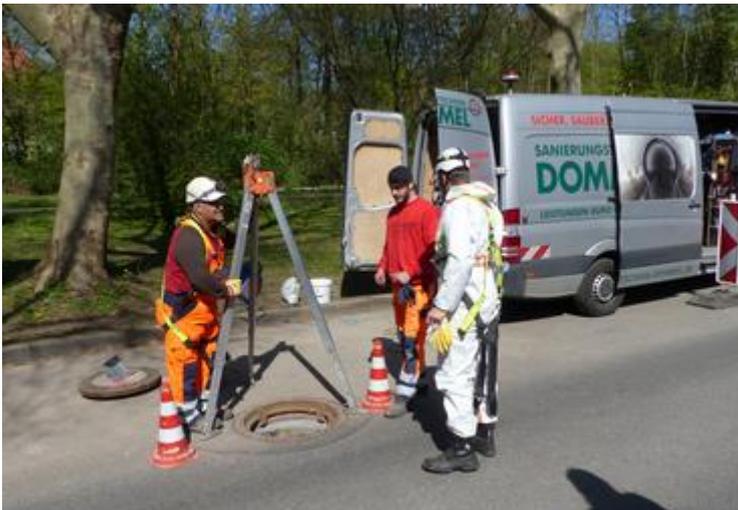
[20-03 Beethovenstraße]

Einstieg für die Sanierungskolonne: Die Abwasserschächte in der Beethovenstraße in Hagen befinden sich mitten auf der Straße. Dieser Umstand erforderte eine durchdachte Verkehrssicherung.

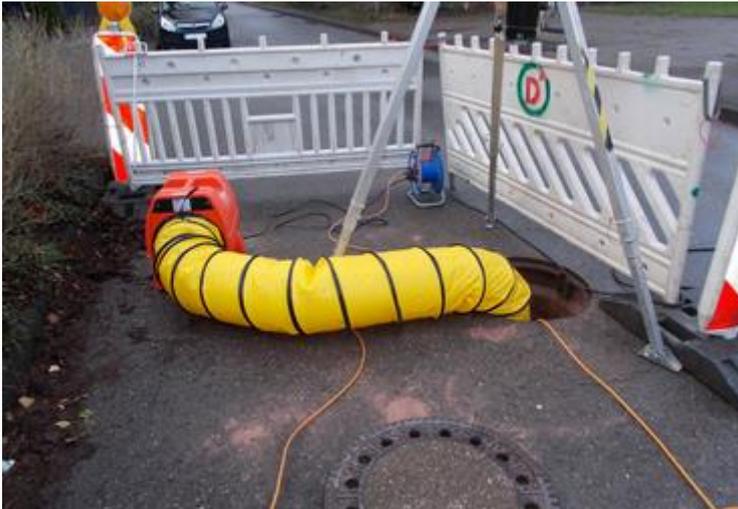
[20-03 Belüftung]

Als zusätzliche Maßnahme im Sinne des Arbeitsschutzes wurde während der Sanierungsarbeiten für eine aktive Belüftung der Arbeitsbereiche gesorgt.
