09/24-07

Schnell und sicher – mit System

Dommel saniert im Berstlining-Verfahren

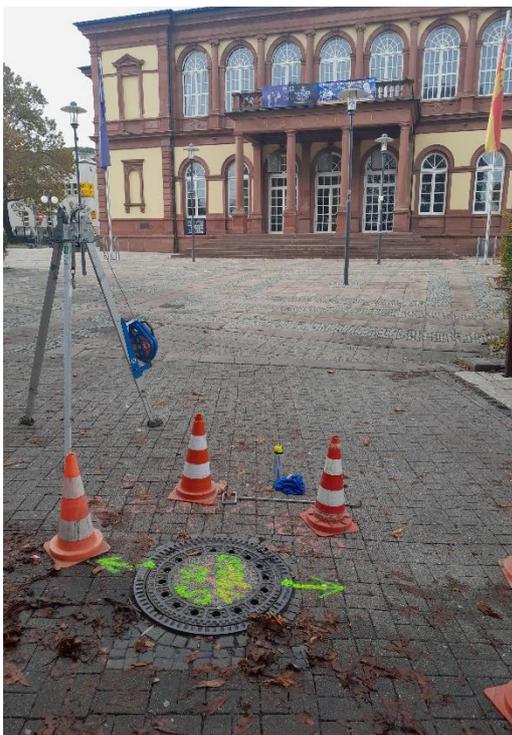
[24-07 Neustadt an der Weinstraße]

Insgesamt erneuerte die Sanierungstechnik Dommel 145 Meter Regen- und Schmutzwasserkanäle in geschlossener Weise mit dem Berstlining-Verfahren.

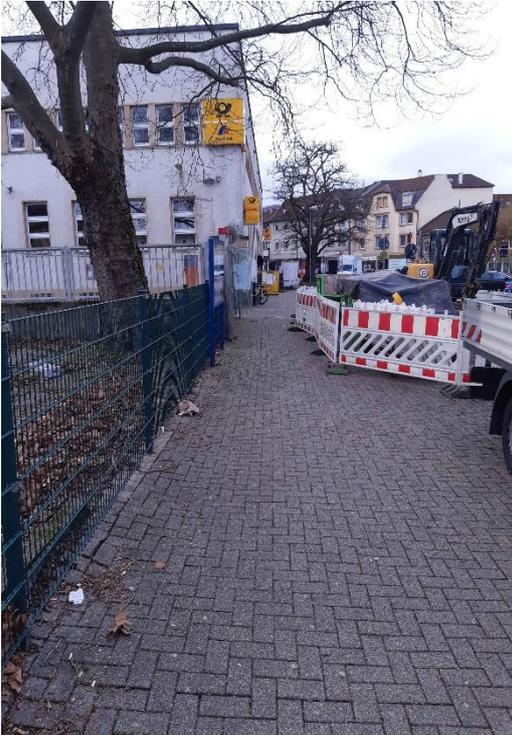
[24-07 Innenstadtlage]

Die Bahnhofstraße stellt eine zentrale Verkehrsachse in Neustadt an der Weinstraße dar. Sie wurde durch die Sanierungsmaßnahmen mit minimalen Beeinträchtigungen für den Verkehr instandgesetzt.

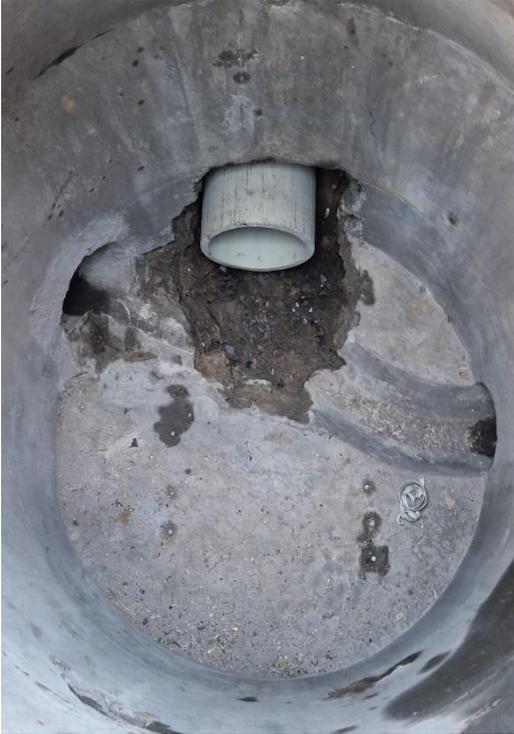
[24-07 Freigestemmter Zulauf]

Vor der Sanierung wurden die Zu- und Abläufe in den Schächten zum Hauptkanal sorgfältig freigestemmt, um später eine sichere Anbindung der neuen Rohre zu gewährleisten.

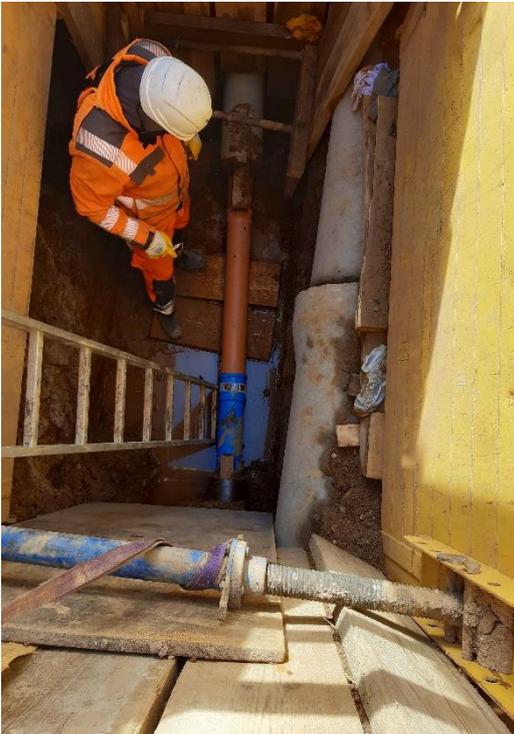
[24-07 Nähe Regenwasserkanal]

Die enge Nachbarschaft von Regenwasser- und Schmutzwasserkanal erforderte besondere Vorsichtsmaßnahmen, einschließlich der Erstellung einer zusätzlichen Baugrube zur Vermeidung von Beschädigungen.

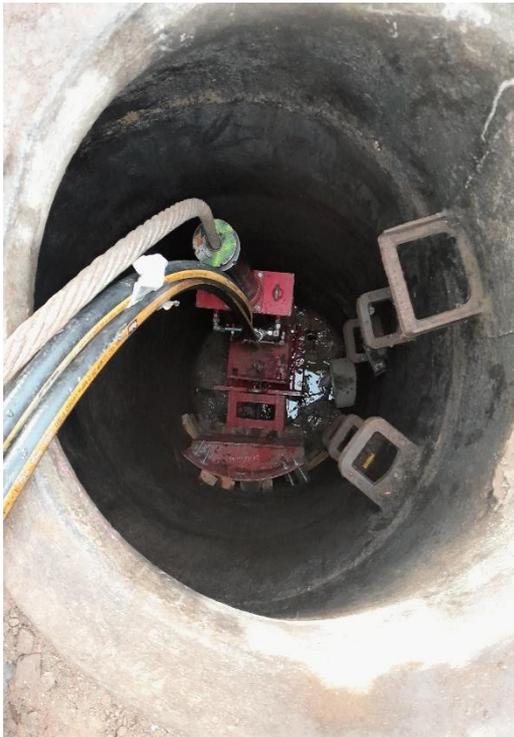
[24-07 Zug-Einrichtung im Schacht]

Die Berstmaschine in Position: Die Seilzug-Maschine wurde in einem der Schächte positioniert, um die erforderliche Zugkraft auf den Berstkopf aufzubringen.

Das Berstlining-Verfahren ist eine effiziente Methode zur grabenlosen Kanalerneuerung. In diesem konkreten Fall wurde ein Berstlining im Press-Zieh-Verfahren angewendet, das aus den vorhandenen Schächten heraus erfolgt. Das Verfahren beginnt mit der Vorbereitung der Schächte. Dabei wird in einem Schacht eine Seilzug-Maschine installiert, die einen Aufweitkopf durch das alte Rohr zieht. In dem zweiten Schacht einer Haltung wird eine hydraulische Schubeinrichtung positioniert, die synchron zum Zug der Seilzug-Maschine die neuen Rohre in die zu erneuernde Haltung hineinpresst. Das Pressen und Ziehen der Maschinen zerstört der Aufweitkopf das alte Rohr und verdrängt die Bruchstücke radial in das umgebende Erdreich. Gleichzeitig wird das neue Rohr in den entstandenen Hohlraum eingezogen und ersetzt das Altrohr in gleicher Trasse. Das Verfahren ermöglicht eine schnelle und umweltfreundliche Erneuerung von Kanälen, da umfangreiche Erdarbeiten entfallen und die Oberfläche nur minimal beeinträchtigt wird. Durch die Aufteilung der Kräfte für das Einbringen der Neurohre auf zwei vorhandene Schächte, war in Neustadt auch keine gesonderte Maschinen-Grube mit Widerlager erforderlich. Nach dem Rohreinzug erfolgte eine optische Inspektion der Abwasserkanäle mittels TV-Kamera, um den Erfolg der Maßnahme zu überprüfen.

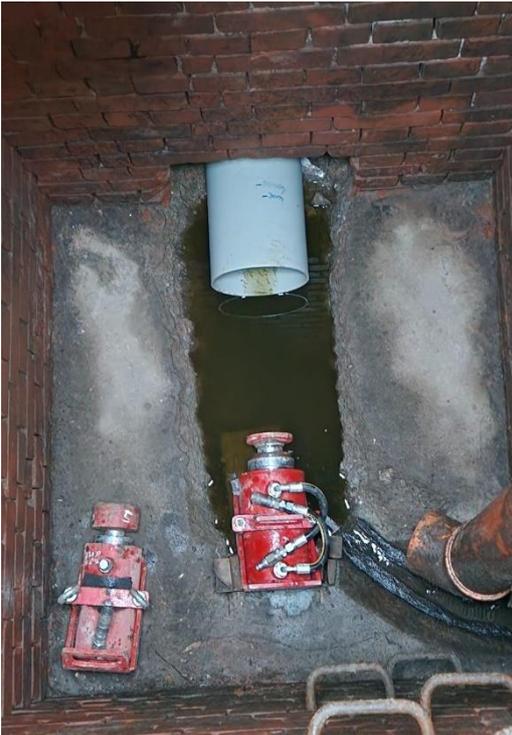
[24-07 Press-Einrichtung im Schacht]

Die Press-Einrichtung stellt sicher, dass die Neurohre erfolgreich in die geborstene Altrrohrtrasse eingebracht werden.

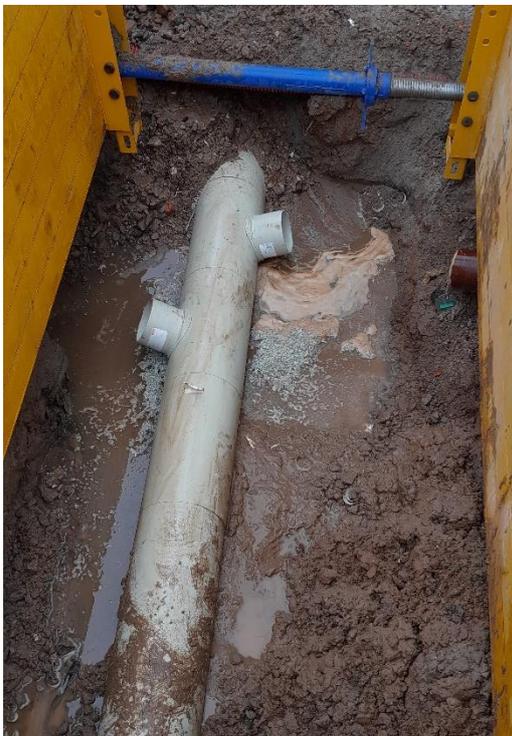
[24-07 Übernahme Seitenanschlüsse]

Die Verbindung der neu eingezogenen Kanäle mit bestehenden Seitenanschlüssen wurde über Baugruben realisiert, um die Integrität des gesamten Systems zu gewährleisten.

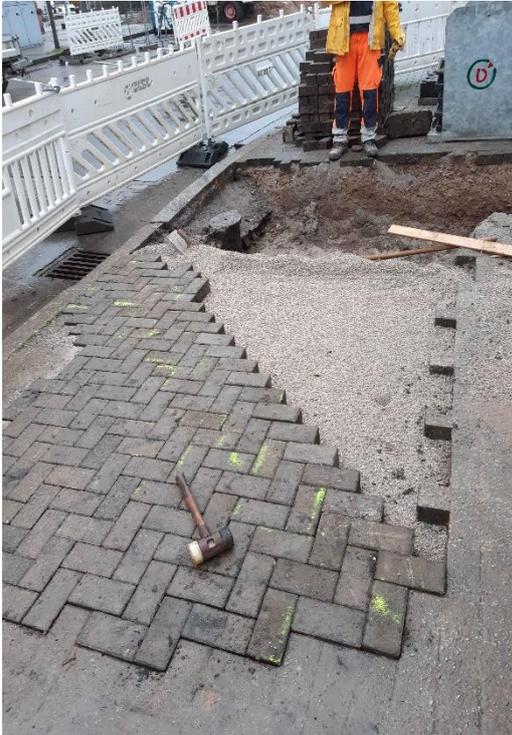
[24-07 Wiederherstellung Oberfläche]

Alles aus einer Hand: Auch die anschließende sorgfältige Wiederherstellung der Oberflächen, um die Umgebung in ihren ursprünglichen Zustand zurückzusetzen, wurde von den Kanalprofis der Sanierungstechnik Dommel durchgeführt.
